門川小学校 令和4年度通学路点検箇所一覧

門川小学校(1, 2, 3, 4, 5) 令和4年度 通学路合同点検

草川小学校 令和4年度通学路点検箇所一覧

五十鈴小学校 令和4年度通学路点検箇所一覧

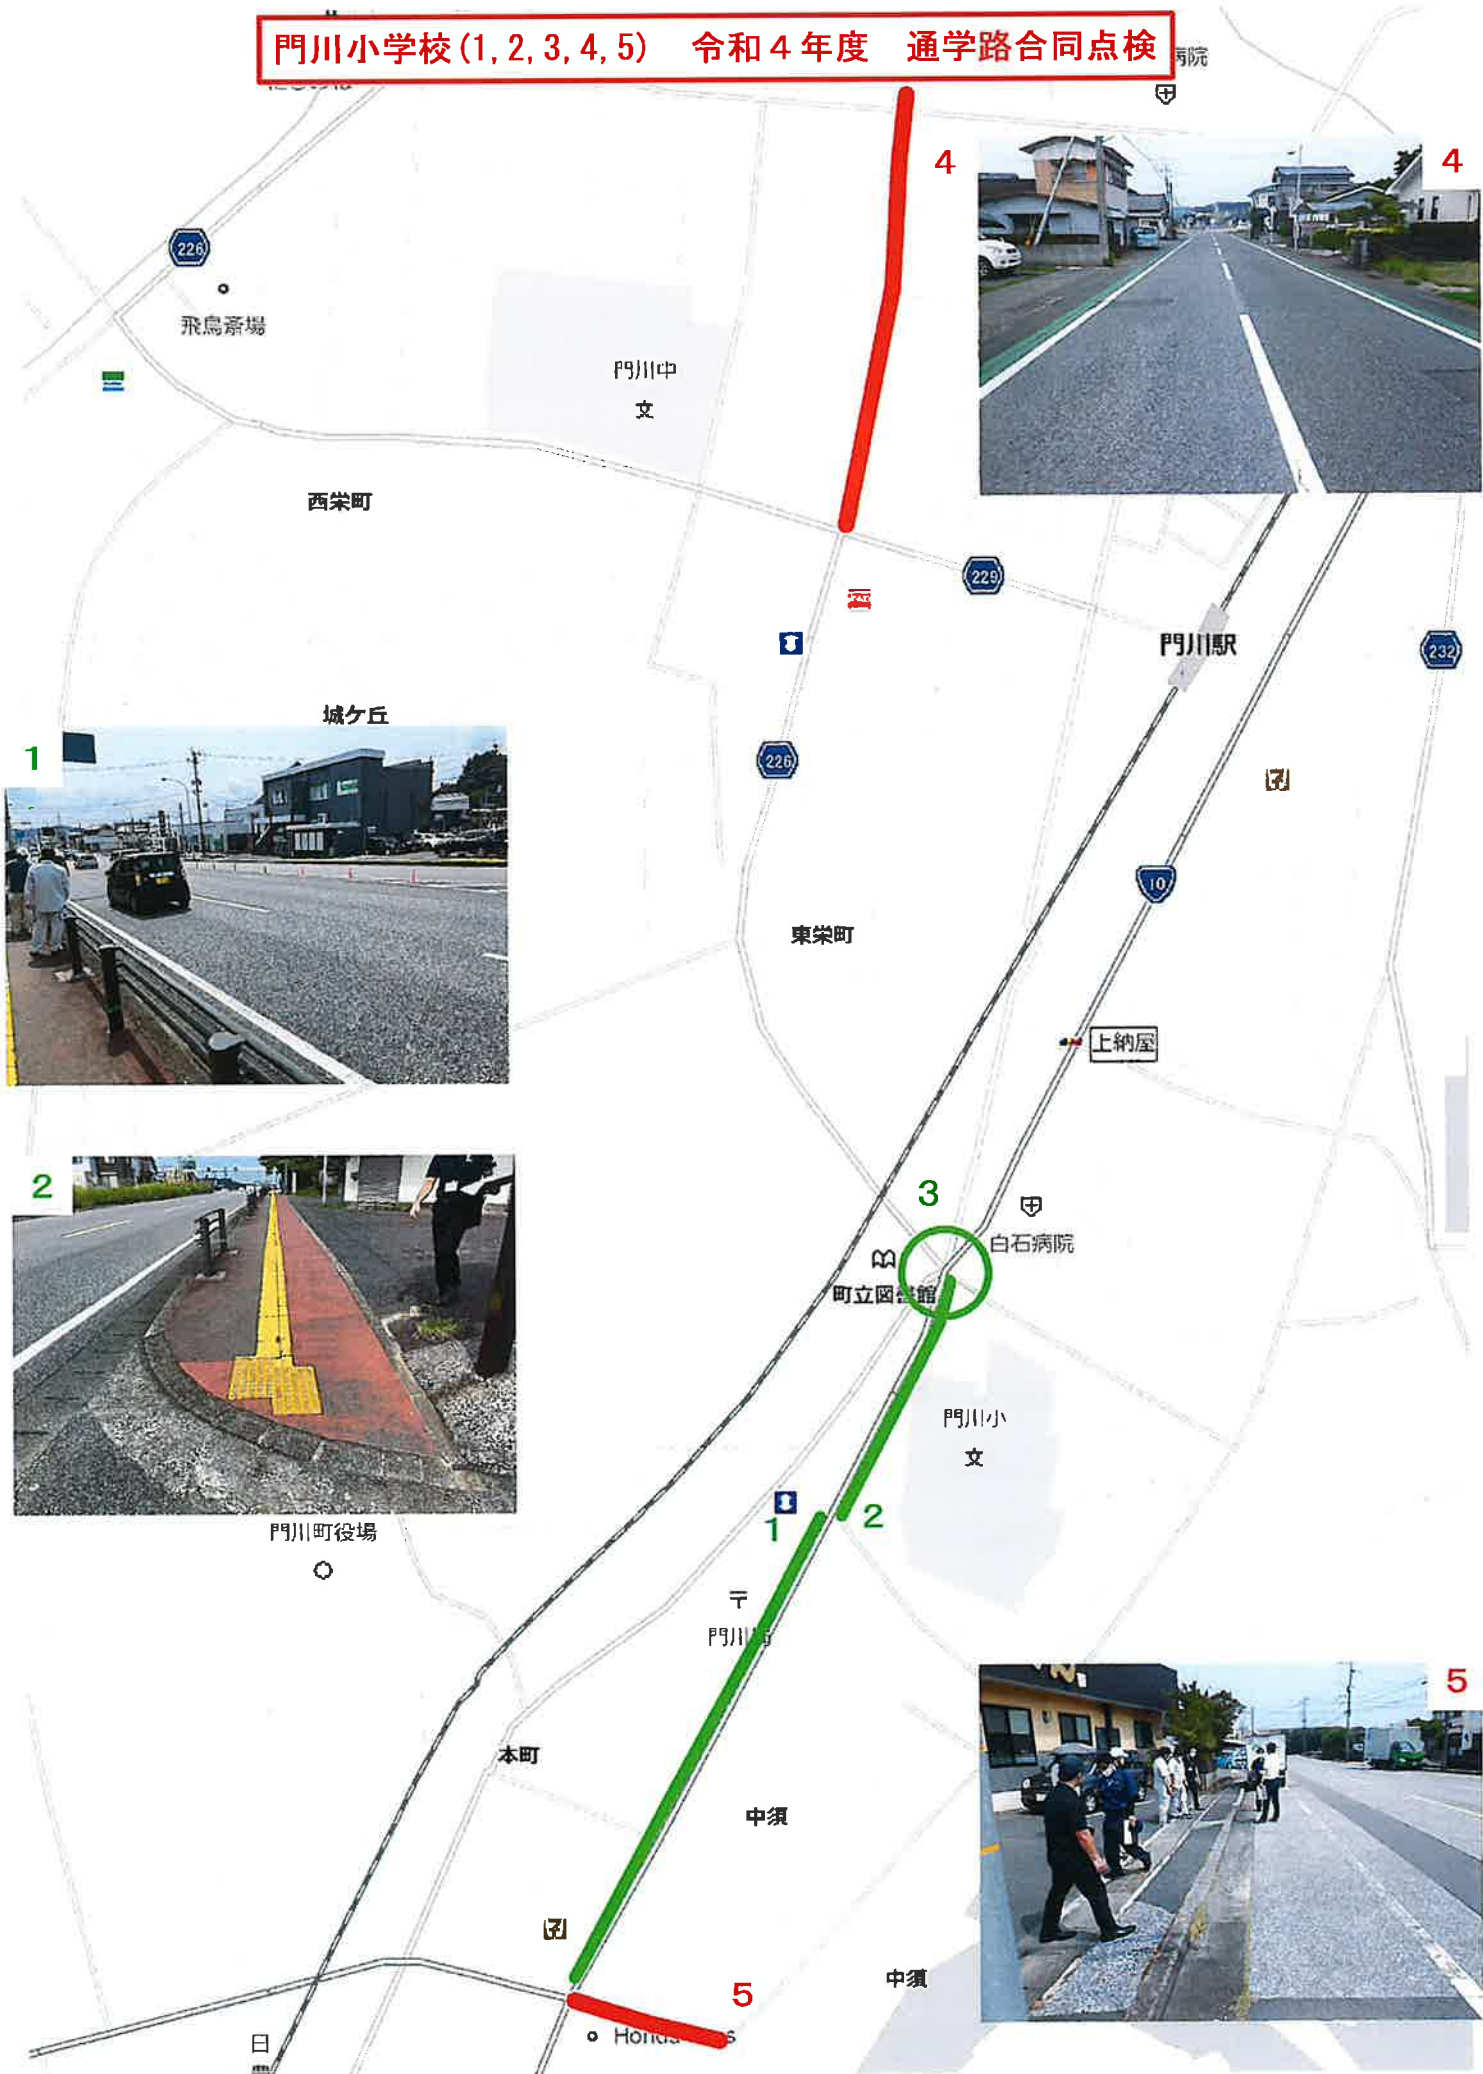
番号	小学校名及び通し番号	危険箇所の位置・形状	対策内容	対応機関
1	門川小学校 1	本町1丁目58の銀行から上町6丁目34-1のコンビニまでの国道10号	上り線側は地下埋設物があるため防護柵の設置が困難である。 下り線側は地下埋設物の埋設位置を試掘等により確認のうえでの対応となる。(実施時期、実施困難かは現段階では未定)	国土交通省
2	門川小学校 2	門川交番横の歩道橋	舗装ブロックの補修を行う。	国土交通省
3	門川小学校 3	門川交番から門川尾末1564-3の花屋までの国道10号の歩道	舗装が著しく傷んでいると認められないため修繕等は困難である。	国土交通省
4	門川小学校 4	西栄町1丁目3-5の旅館から西栄町2丁目32の飲食店の道路	当該道路の舗装修繕工事を計画しているため、舗装工事完了後、交通安全施設の設置を検討する。	建設課
5	門川小学校 5	中須3丁目32の歯科医院付近から中須交差点までの歩道	歩道幅員が狭小のため、歩道拡幅を検討する。	建設課

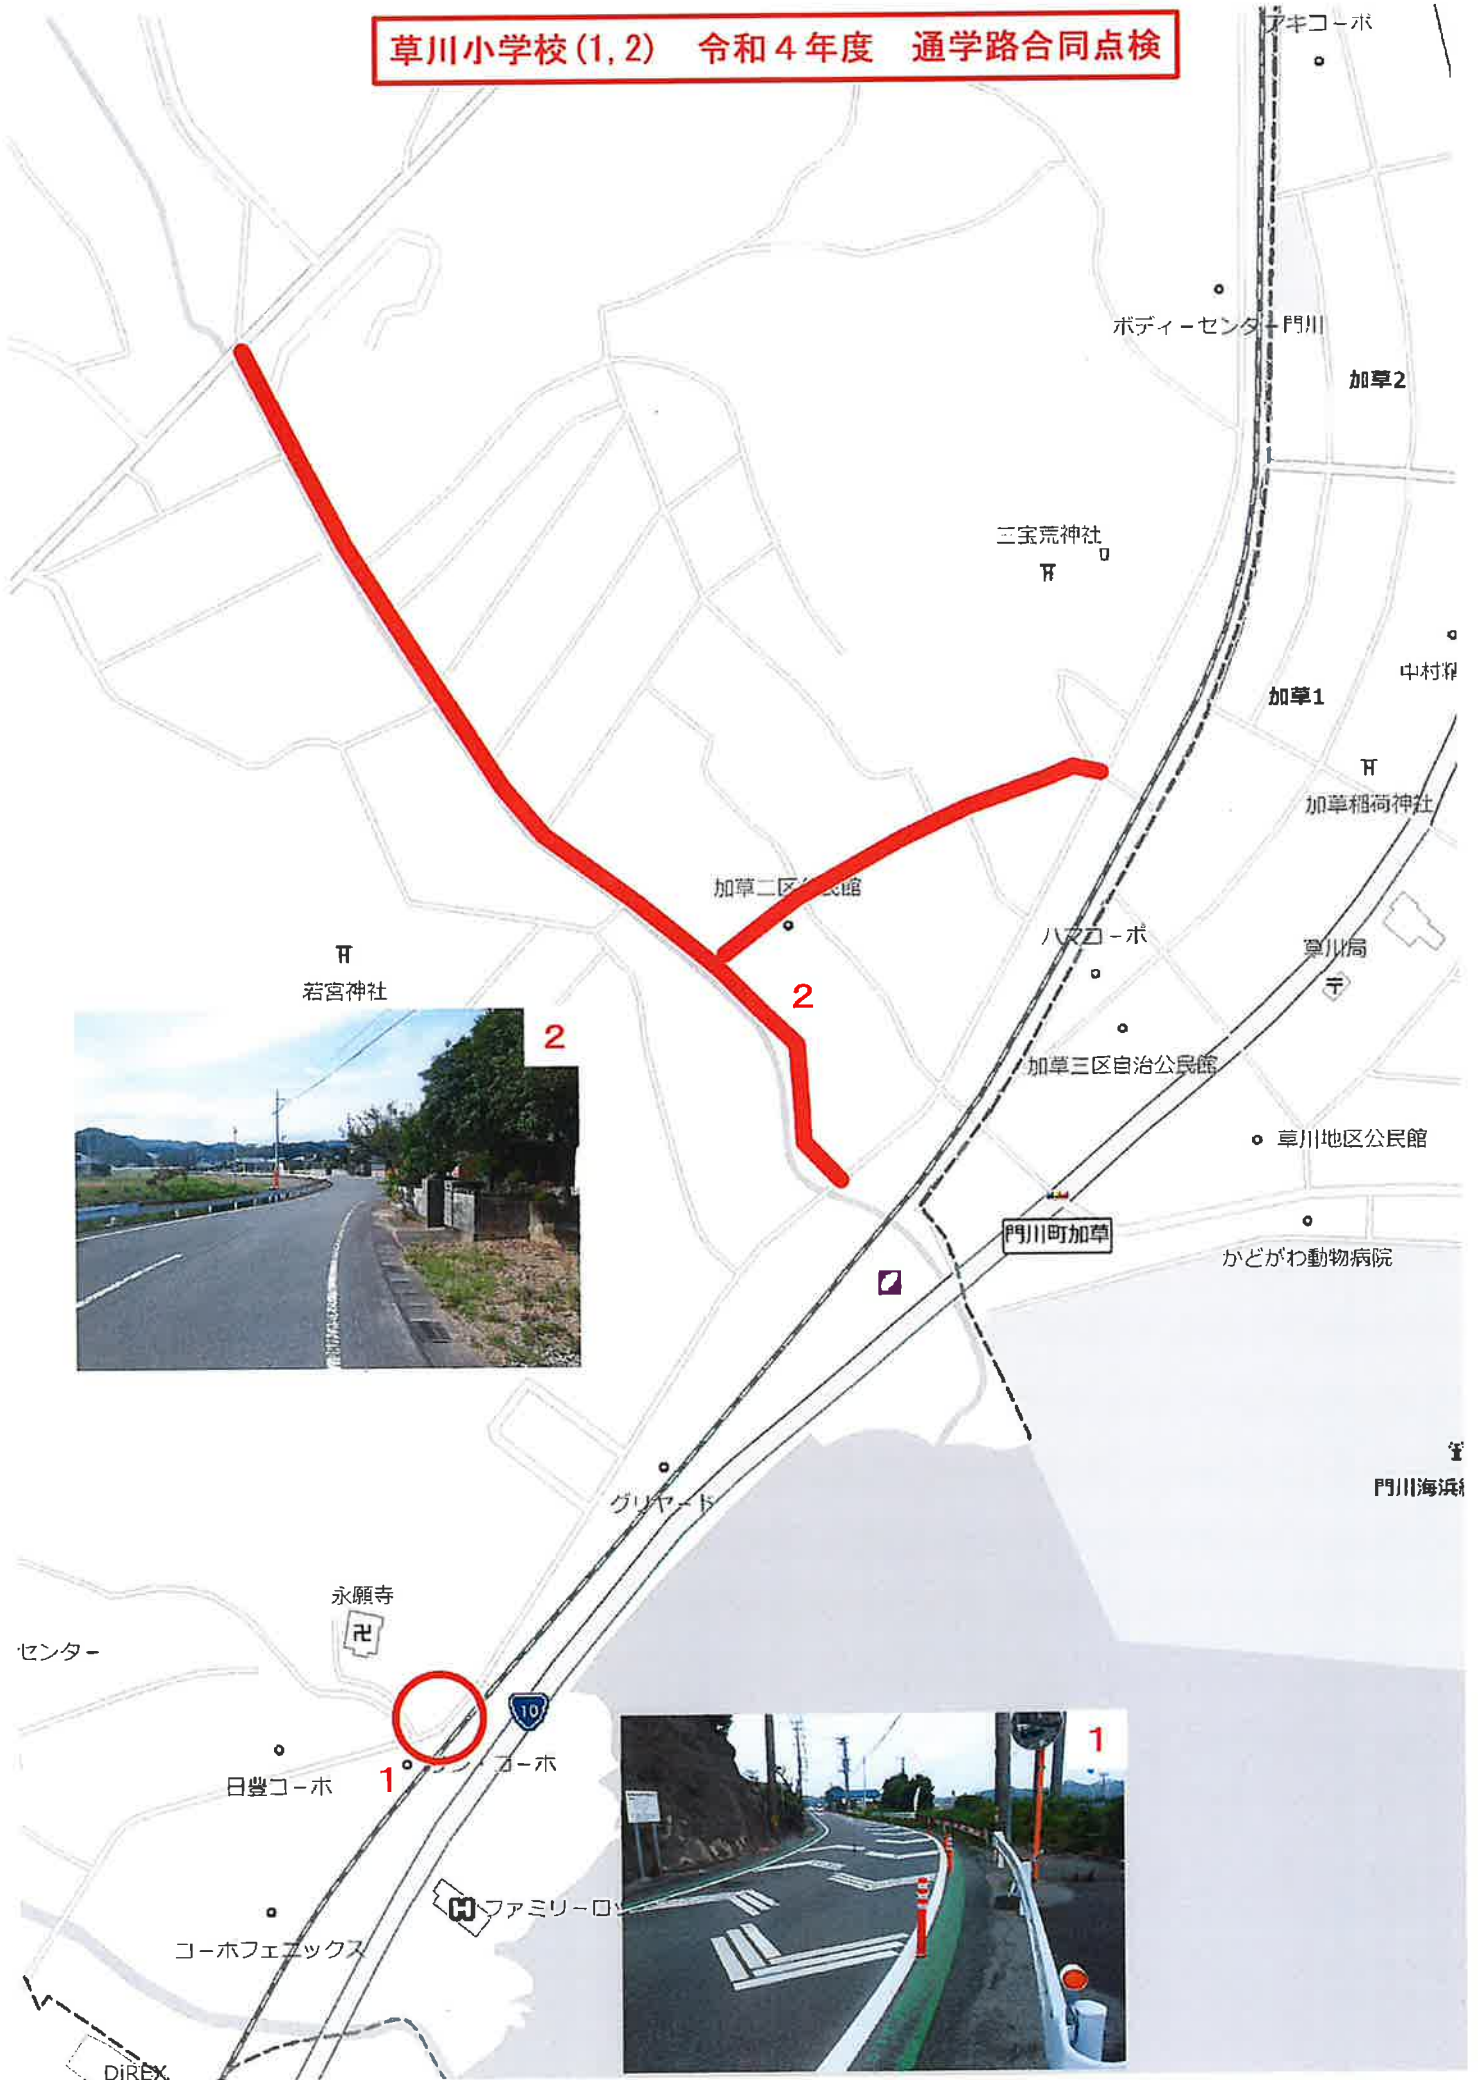
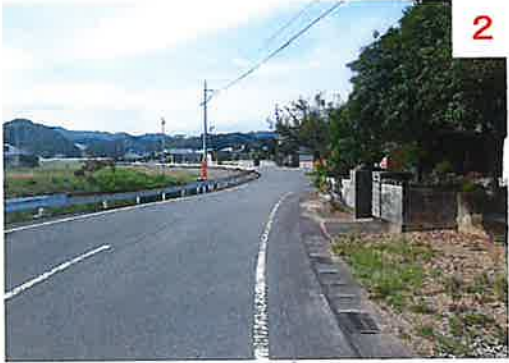
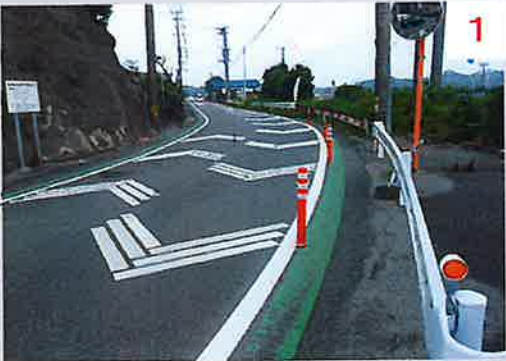
草川小学校(1,2) 令和4年度 通学路合同点検

番号	小学校名及び通し番号	危険箇所の位置・形状	対策内容	対応機関
1	草川小学校 1	永願寺下の町道	現在ラバーポールと路面標示を設置しているが、他に整備可能な交通安全対策を検討する。	建設課
2	草川小学校 2	加草共同墓地から本町加草線への道路	当該路線において、歩道幅員の確保が困難であるため、歩道を有する新規道路整備（加草中村線）を予定している。暫定対策として、当該路線の路肩にグリーンベルトを今年度より設置する。	建設課
3	草川小学校 3	歩道橋西側の道路	防犯灯（街灯）については、地区が設置し、それに対して町は費用の一部を補助している。当該場所の電柱には既に防犯灯が設置されており、増設となると電柱の設置からとなるため困難であるとする。	総務課
4	草川小学校 4	庵川東へ向かう県道	当該場所の防犯灯設置については、既に地元区長に相談済だが、電柱から設置する必要があるため、設置は困難であるとする。	総務課

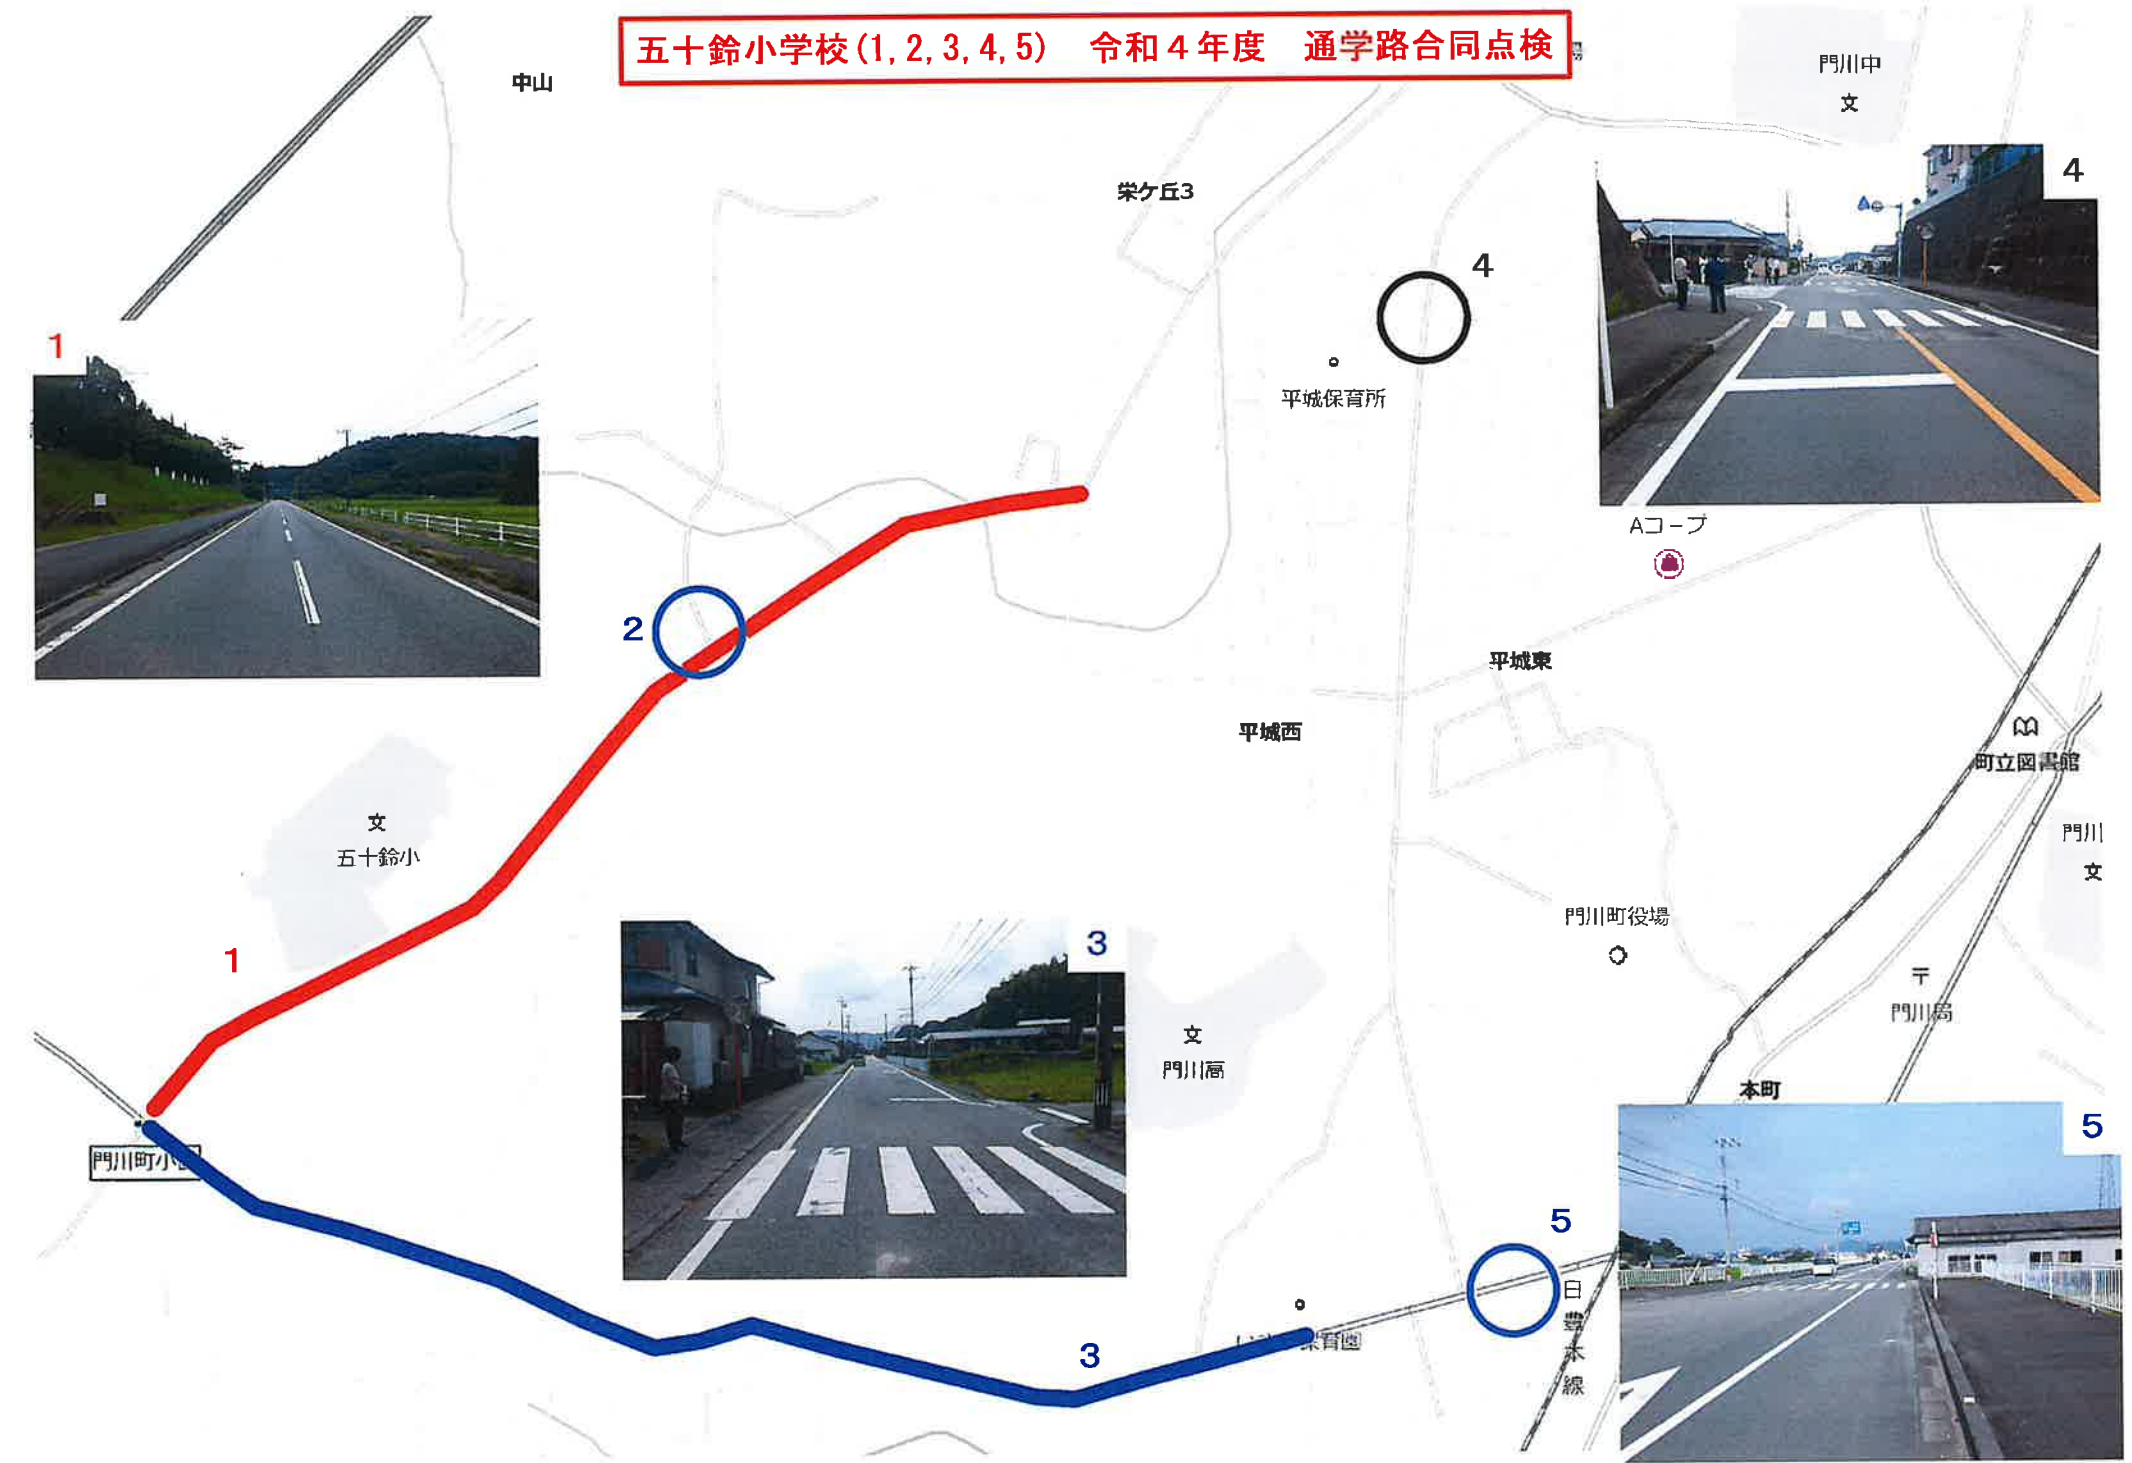
五十鈴小学校(1, 2, 3, 4, 5) 令和4年度 通学路合同点検

番号	小学校名及び通し番号	危険箇所の位置・形状	対策内容	対応機関
1	五十鈴小学校 1	小園交差点から旧商店までの道路	歩車道境界に防護柵がない区間においては、今年度より防護柵を整備している。 雨天時の水たまりなど、舗装の劣化がみられる箇所は修繕を実施していく。	建設課
2	五十鈴小学校 2	中山神社付近の三差路	県の河川工事による大型ダンプトラックが往来する期間については、児童の一斉下校の際に県で誘導員を配置しており、来年度も同様に対応する予定である。	日向土木事務所
3	五十鈴小学校 3	小園交差点からいすゞ保育園までの国道	令和3年度工事にて区画線設置済である。 抜本的な対策は、将来的な道路改良工事と併せて検討していく。	日向土木事務所
4	五十鈴小学校 4	城ヶ丘から下り道と門川中からの上り坂が交差する信号のない横断歩道	現場実査の結果から現時点においては、交通安全施設のさらなる増設は困難であるが、今後も交通安全施策について検討する。また、暫定施策として、当該箇所より南側の横断歩道を利用するように児童生徒に継続して指導を行う。	日向警察署
5	五十鈴小学校 5	大字門川尾末2336-1店舗付近の歩道（388号線）	令和5年度新規事業化を目標に調整中であり、事業化初年度は、用地測量業務等を実施予定である。	日向土木事務所
