門川小学校 令和4年度通学路点検箇所一覧

門川小学校(1, 2, 3, 4, 5) 令和4年度 通学路合同点検

草川小学校 令和4年度通学路点検箇所一覧

五十鈴小学校 令和4年度通学路点検箇所一覧

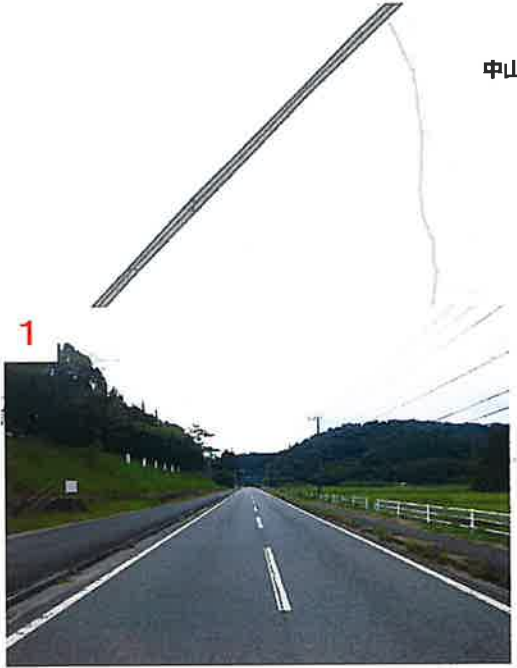
番号	小学校名及び通し番号	危険箇所の位置・形状	対策内容	対応機関
1	五十鈴小学校 1	小園交差点から旧商店までの道路	歩車道境界に防護柵がない区間においては、今年度より防護柵を整備している。 雨天時の水たまりなど、舗装の劣化がみられる箇所は修繕を実施していく。	建設課
2	五十鈴小学校 2	中山神社付近の三差路	県の河川工事による大型ダンプトラックが往来する期間については、児童の一斉下校の際に県で誘導員を配置しており、来年度も同様に対応する予定である。	日向土木事務所
3	五十鈴小学校 3	小園交差点からいすゞ保育園までの国道	令和3年度工事にて区画線設置済である。 抜本的な対策は、将来的な道路改良工事と併せて検討していく。	日向土木事務所
4	五十鈴小学校 4	城ヶ丘から下り道と門川中からの上り坂が交差する信号のない横断歩道	現場実査の結果から現時点においては、交通安全施設のさらなる増設は困難であるが、今後も交通安全施策について検討する。また、暫定施策として、当該箇所より南側の横断歩道を利用するように児童生徒に継続して指導を行う。	日向警察署
5	五十鈴小学校 5	大字門川尾末2336-1店舗付近の歩道（388号線）	令和5年度新規事業化を目標に調整中であり、事業化初年度は、用地測量業務等を実施予定である。	日向土木事務所
